PONTIFICIA UNIVERSIDAD CATÓLICA DEL ECUADOR

**DISERTACIÓN PREVIA A LA OBTENCIÓN DEL TÍTULO DE:
INGENIERO CIVIL**

**“APLICACIÓN DE LA EVALUACIÓN TÉCNICA VISUAL DE
ESTRUCTURAS ANTE FENÓMENOS NATURALES, PARA
CUATRO PUENTES QUE ATRAVIESAN EL RÍO SANTA CLARA,
CANTÓN RUMIÑAHUI, PROVINCIA DE PICHINCHA”**

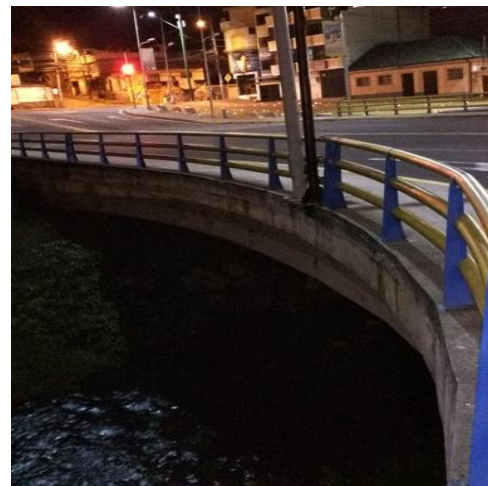
Figura 1.2 Puente de hormigón armado (El Aguacate), calle Leopoldo Mercado y Av. Luis Cordero. Fuente: (Martin Núñez, 2016).

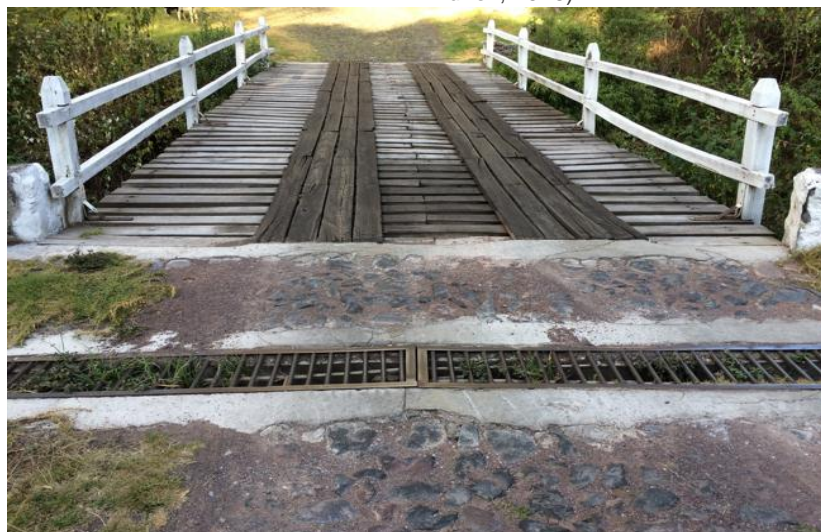
Figura 2.3 Puente de madera, vía hacia Los Cerros Golf Club (Puerta Oriental) y Av. Juan De Salinas. Fuente: (Martin Núñez, 2016).

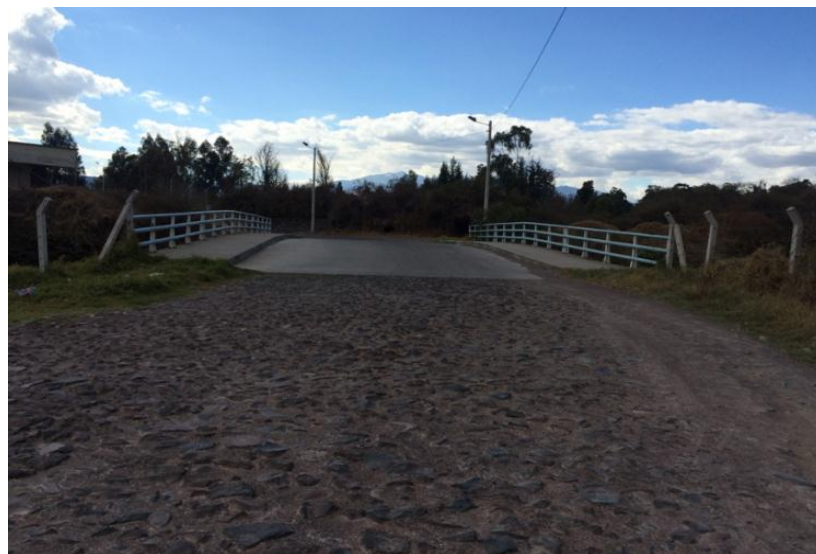
Figura 3.3 Puente de hormigón postensado (Enkador), vía hacia el barrio San Miguel y Av. Juan De Salinas. Fuente: (Martin Núñez, 2016).

- Puente de hormigón postensado (Enkador), vía hacia el barrio San Miguel y Av. Juan De Salinas (Figura 3.3).

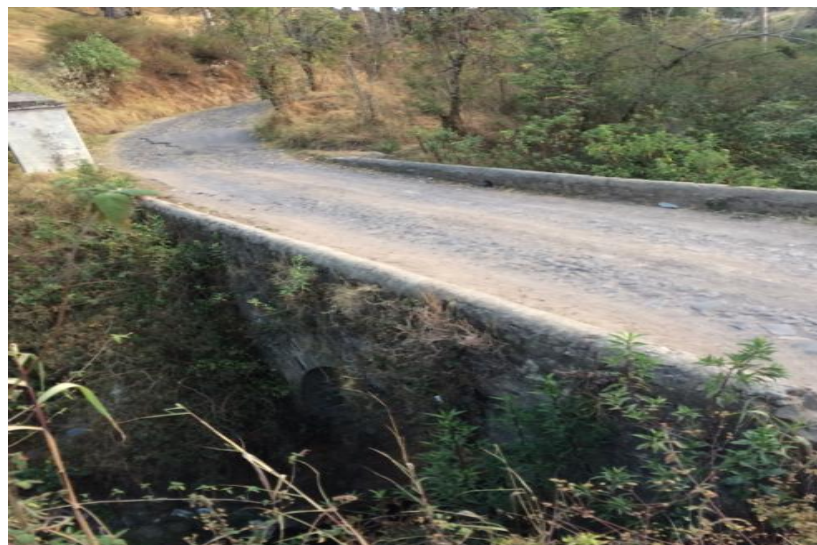
Figura 4.3 Puente en arco de mampostería, calle Santa Clara y Av. Juan De Salinas. Fuente: (Martin Núñez, 2016).

- Puente en arco de mampostería, calle Santa Clara y Av. Juan De Salinas (Figura 4.3).

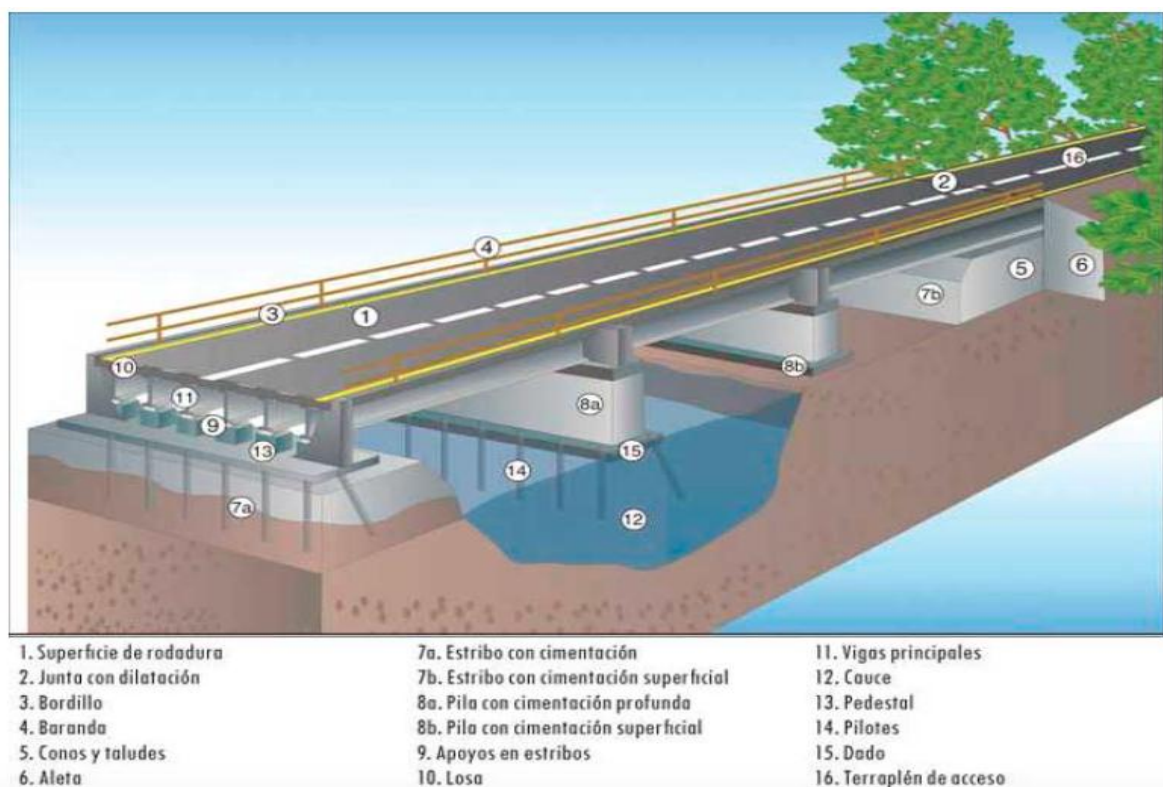
En la Figura 2.3 se muestra un esquema en vista real de las partes que conforman la subestructura y superestructura con su nomenclatura respectiva.

Figura 2.3. Elementos básicos de un puente. Fuente: (Muñoz & Javeriana, Ingeniería de Puentes, 2012).

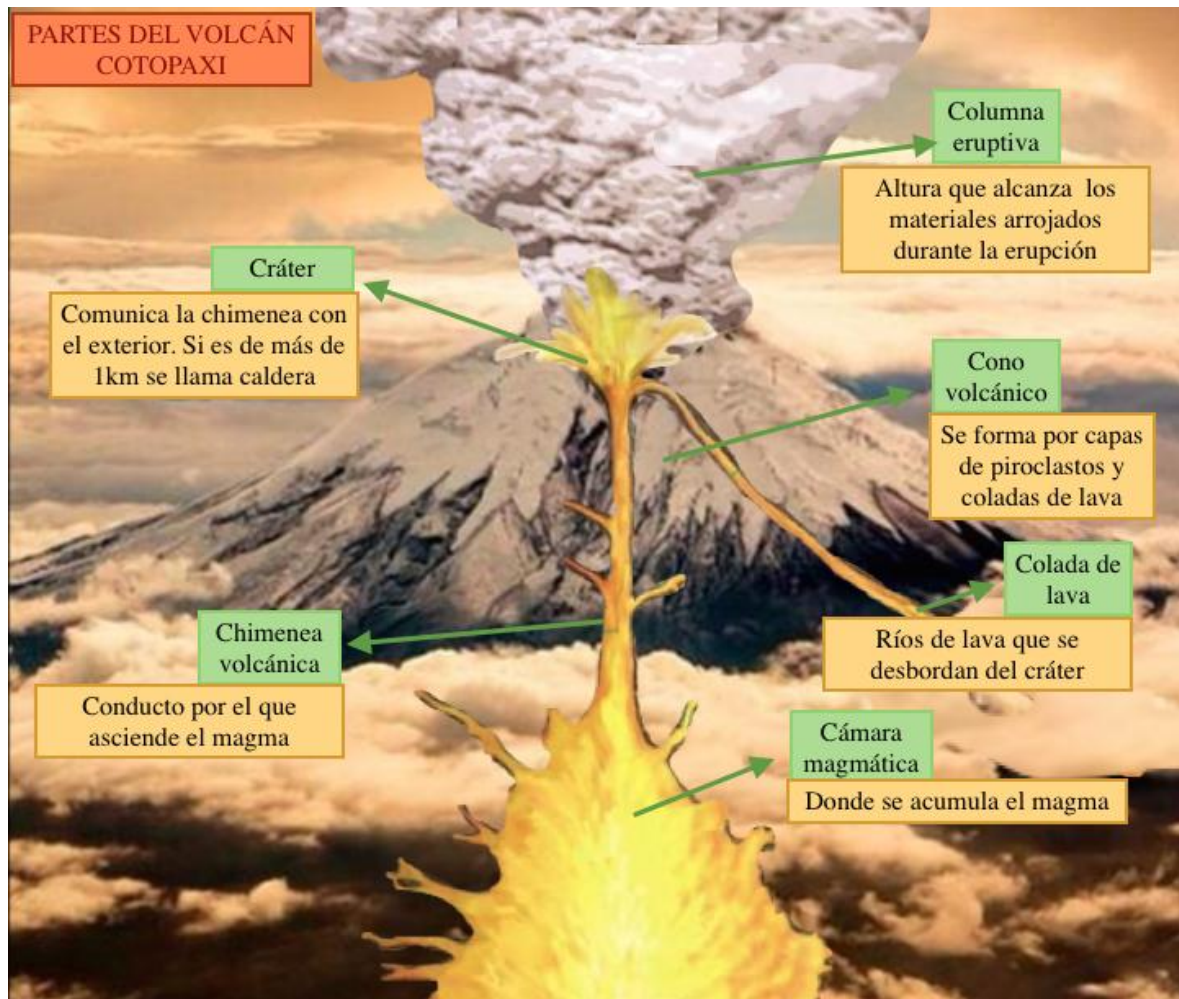
Figura 2.4. Partes del volcán Cotopaxi en proceso de emisión de material volcánico. Fuente: Fuente: (Martin Núñez, 2016).

En la Figura 2.4. se localizan las partes que conforman a un volcán, partes mencionadas en el proceso de emisión de material volcánico descrito anteriormente.
